1. 군법당 개요

법당명	철마법당
법당주소	경기도 안산시 단원구 소바위길 12
지도법사	안 계심
담당팀 (팀장)	송권선

공사명 : 철미법당 개보수공사
금 액 : 사백만원정(₩ 4,000,000)

8. 공사 전 후 비교 사진

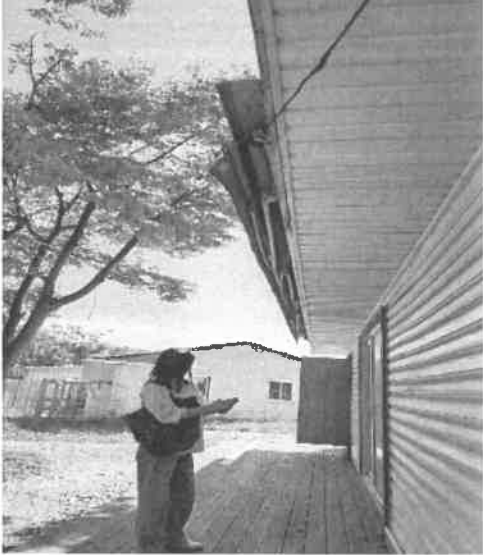
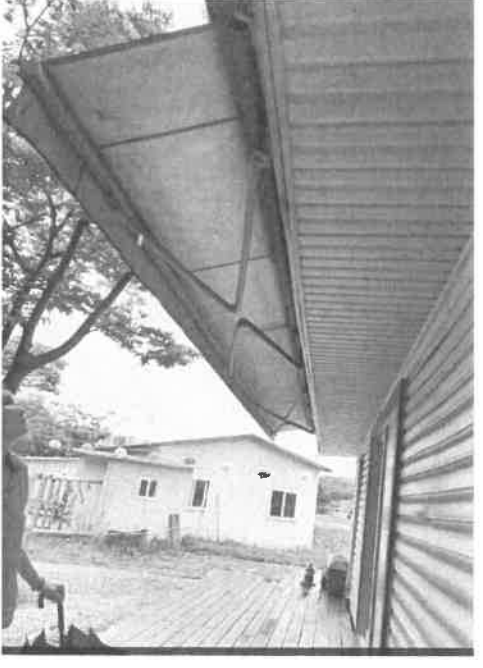
1) 어닝공사

어닝공사 전	어닝 공사 후

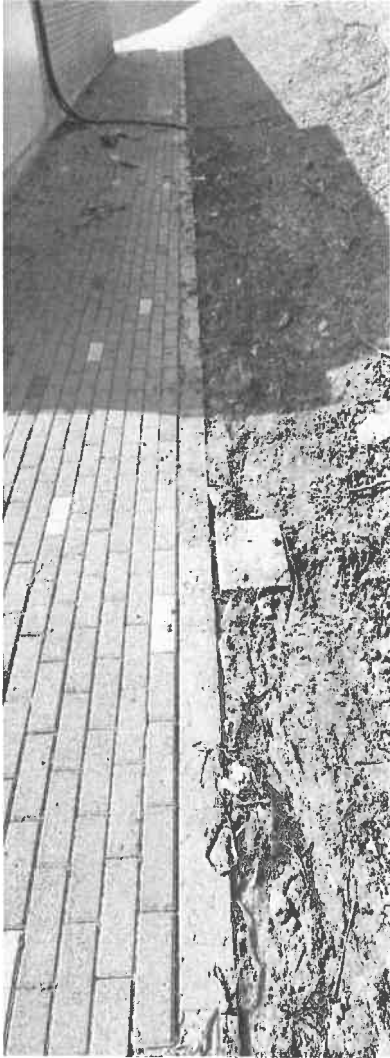
2) 배관공사

배관 공사 전	배관 공사 후

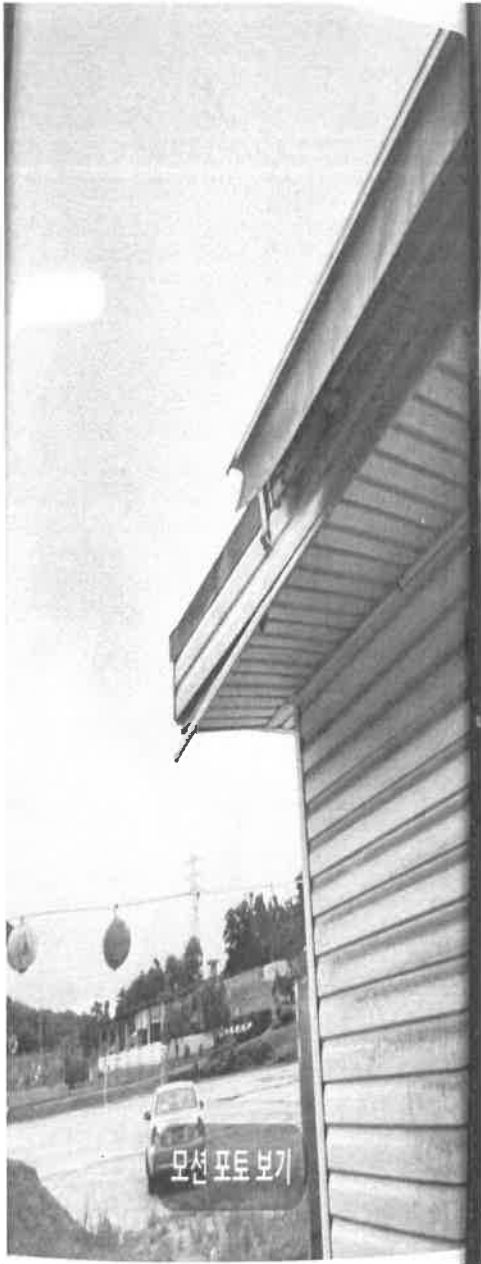
3) 지붕 전면

지붕 전면 공사 전

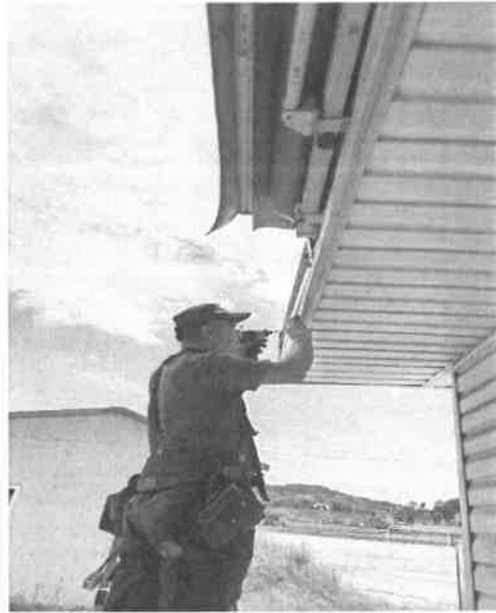
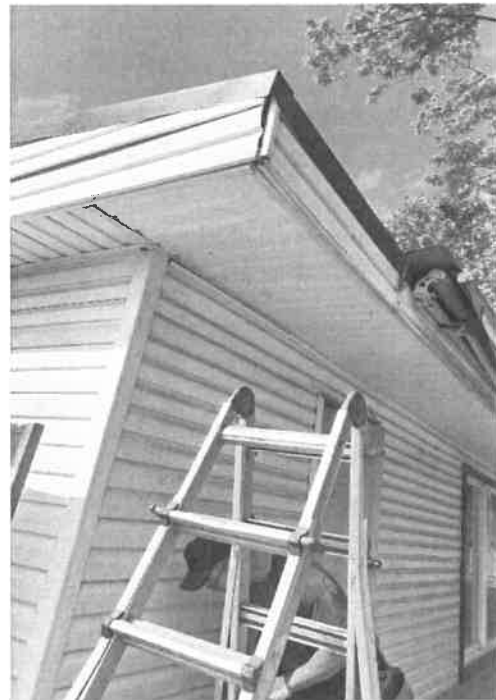
지붕 전면 공사 후

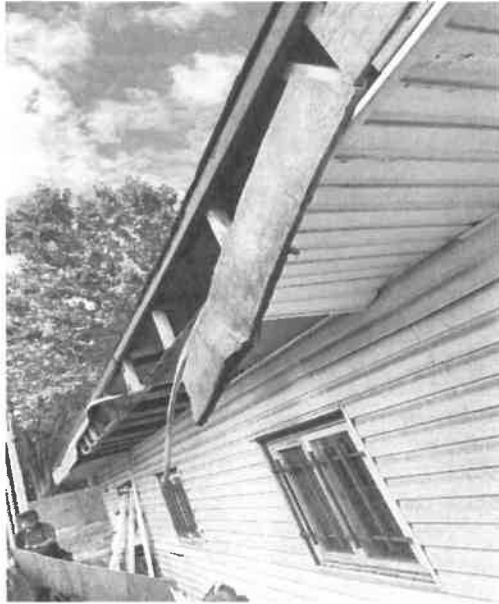
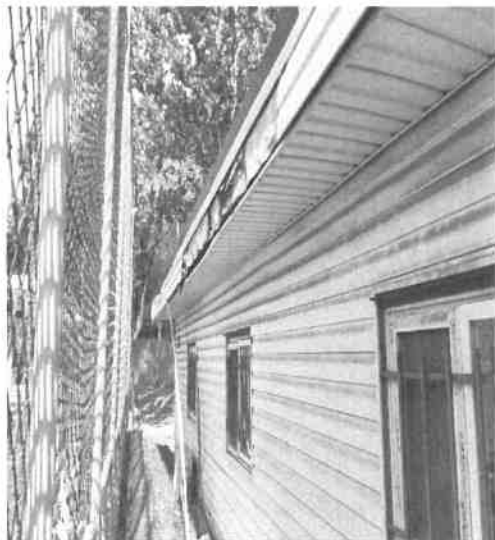
4) 지붕

지붕 공사 전

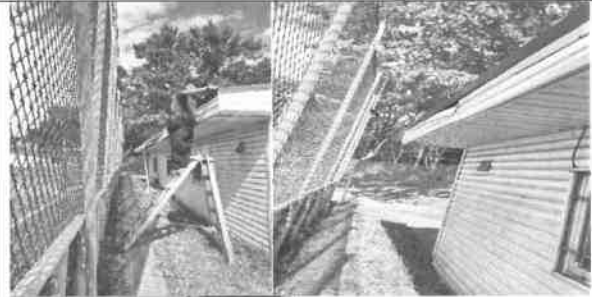
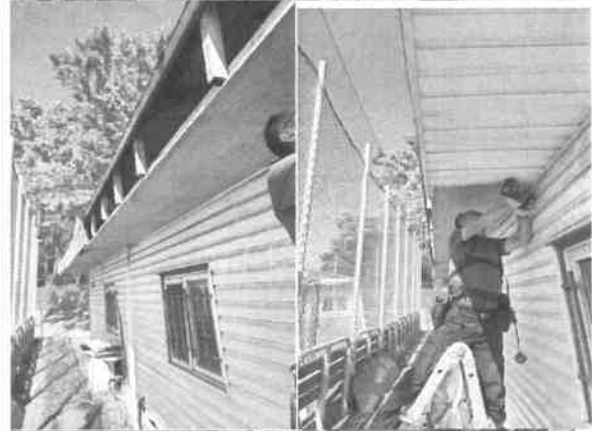
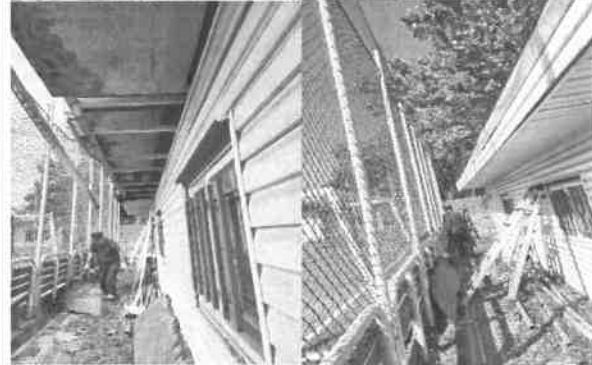
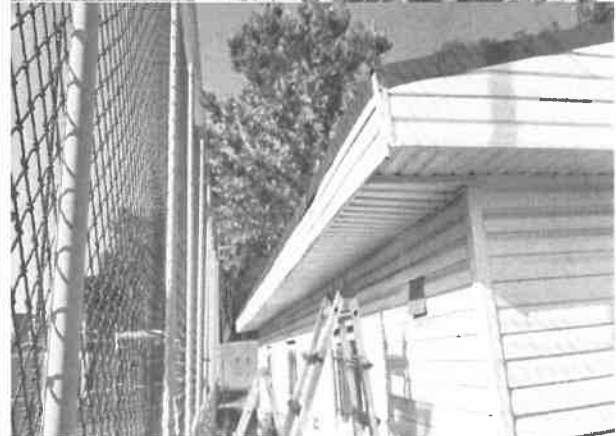
지붕 공사 후
